NOTA TECNICA N°3

Marca del vehículo: CHEVROLET

Modelo: ASTRA

Consulta concreta: El vehículo arranca pero cuando alcanza las 2000 revoluciones no se puede acelerar.

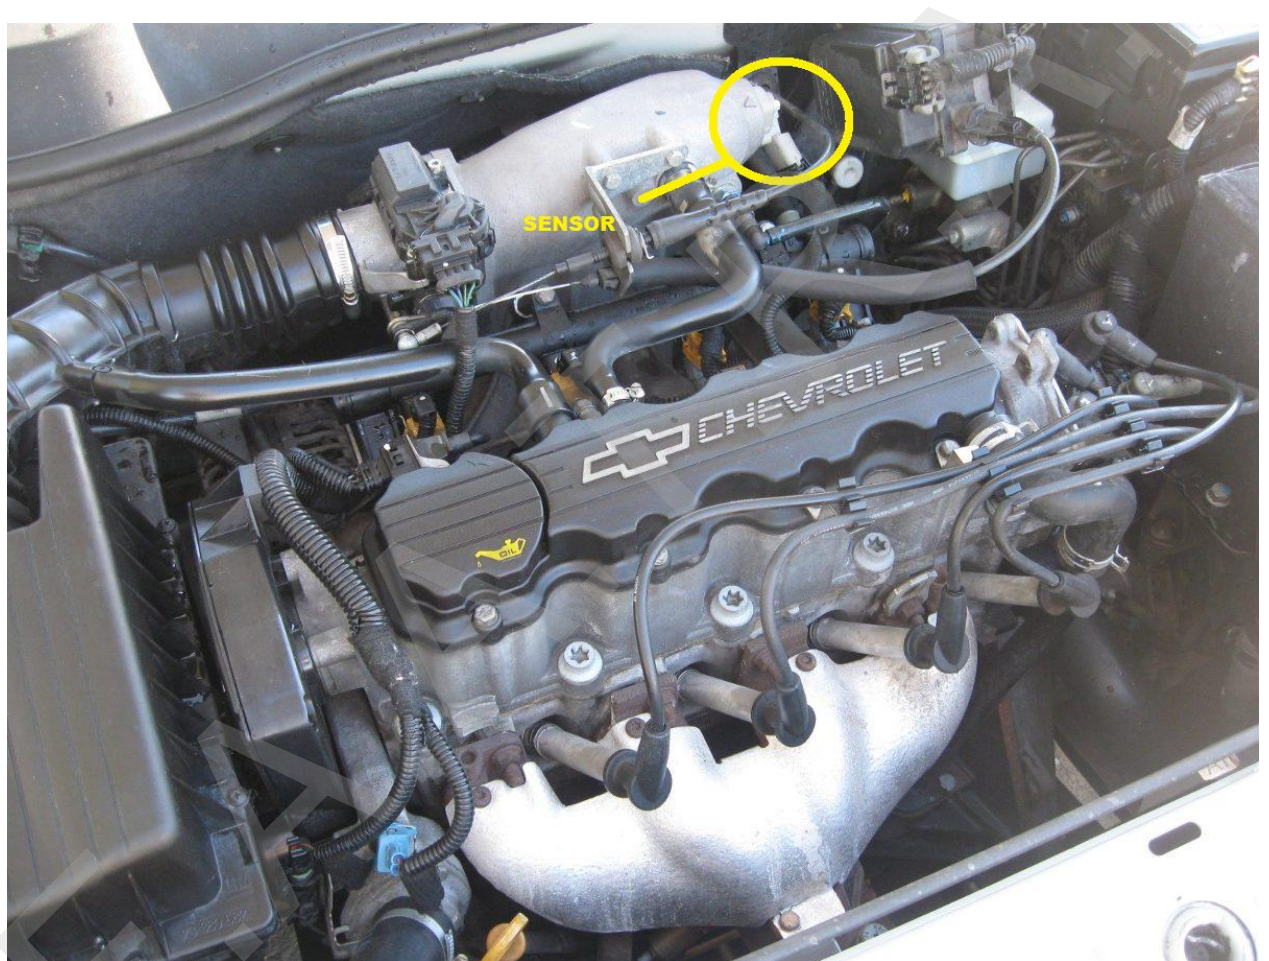
Ubicación:

LECTURA DE SCANNER: **P0106** - Sensor de presión absoluta de colector de admisión fuera de rango o problema en el rango o funcionamiento.

EXPLICACION DE FALLA: Este sensor manda información a la PCM y esta a su vez supervisa al sensor, si no está dentro del valor calibrado, enciende la luz MIL.

SOLUCION DE AVERIA: Controlar cableado midiendo con multímetro, punta lógica y osciloscopio cableado, controlar masas.

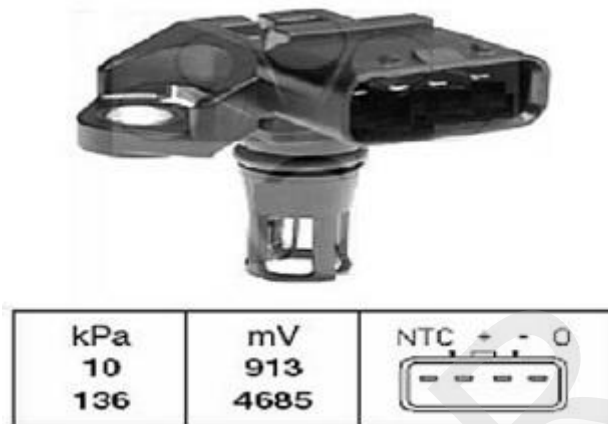
Valores de medición:

En este cuadrante tenemos el rango de funcionamiento y los pines del conector para su correcta comprobación.
