NOTA TECNICA N°7

Marca del vehículo: Peugeot

Modelo: 307

Consulta concreta: Esquema eléctrico ABS.

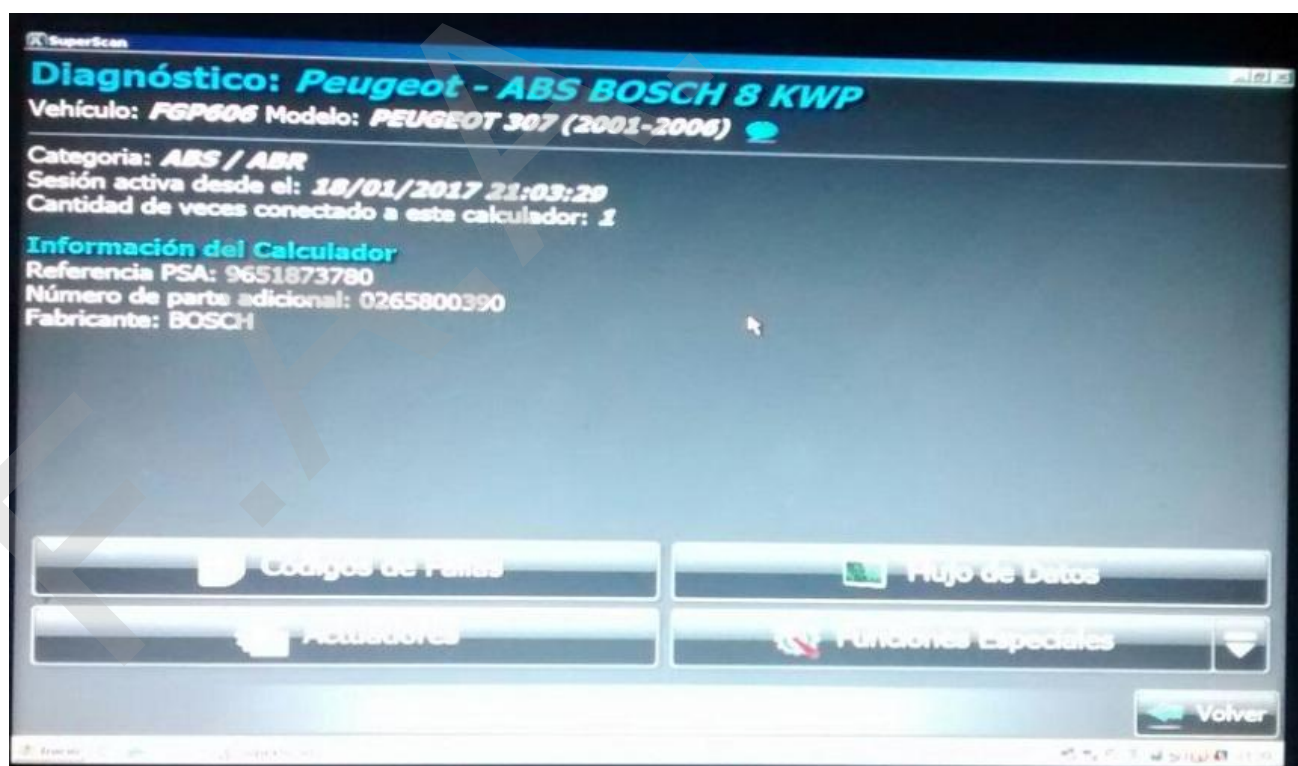
Como primer paso que realizamos es un escaneo para ver si nos puede ayudar a ubicar la falla ya que no aparecía ningún error en el tablero.

Como resultado nos dio un error U0415, que como indica más arriba en este documento vemos que hay un problema con el ABS

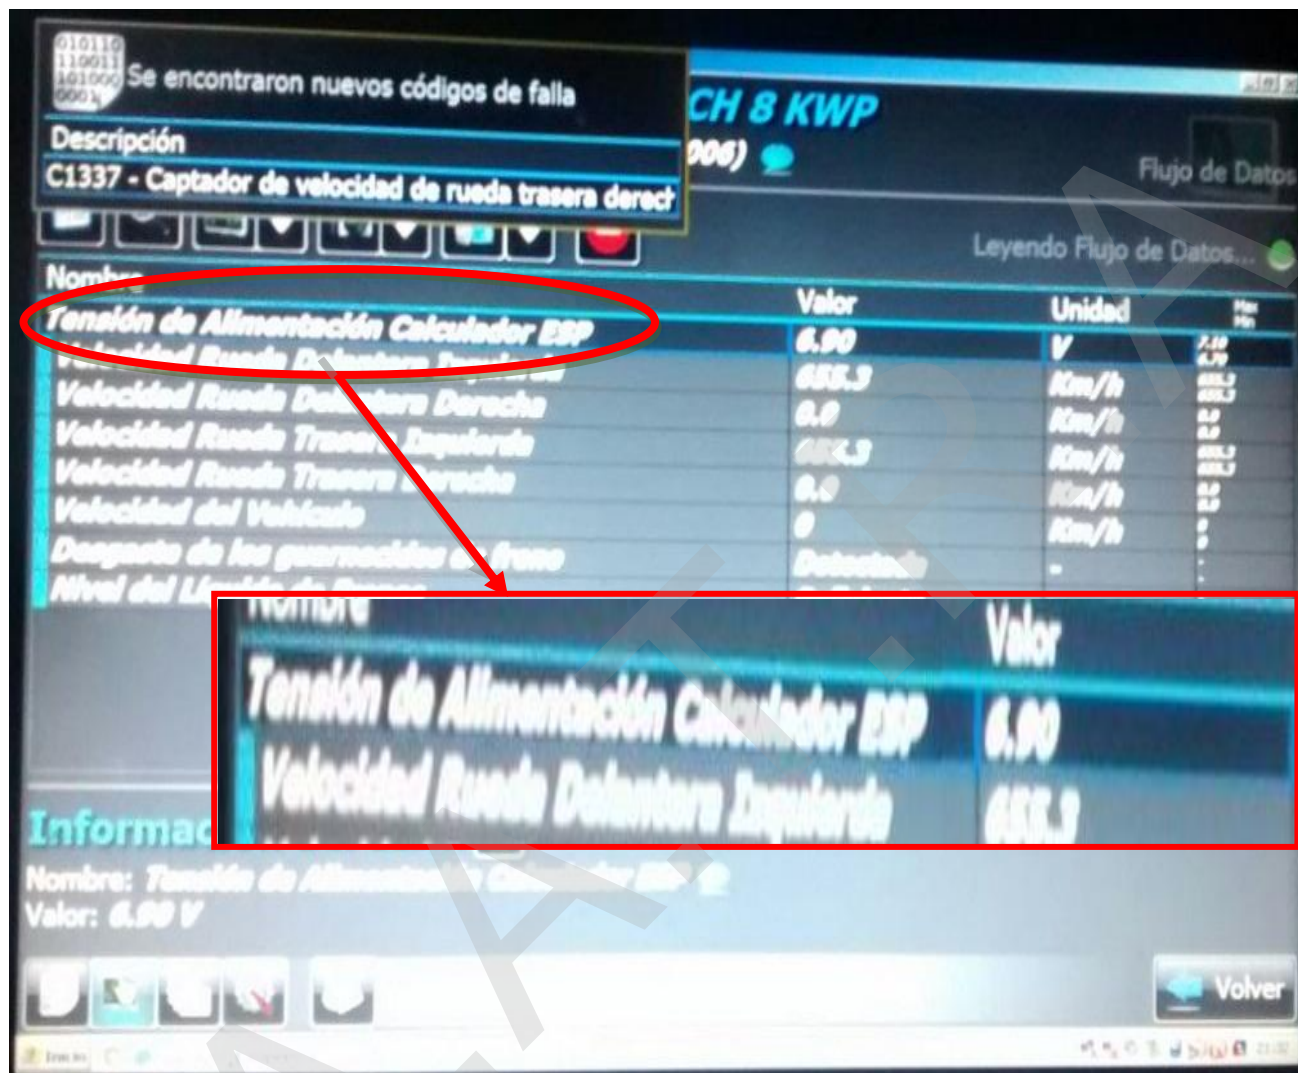
Se encontraron nuevos códigos de falla

Como se ve en esta lectura "Tensión de alimentación calculador ESP", lee que hay 6.90 Volt, normalmente tiene que haber 12 volts estando el vehículo en reposo y de 12,4 a 14,7 Volts en marcha.

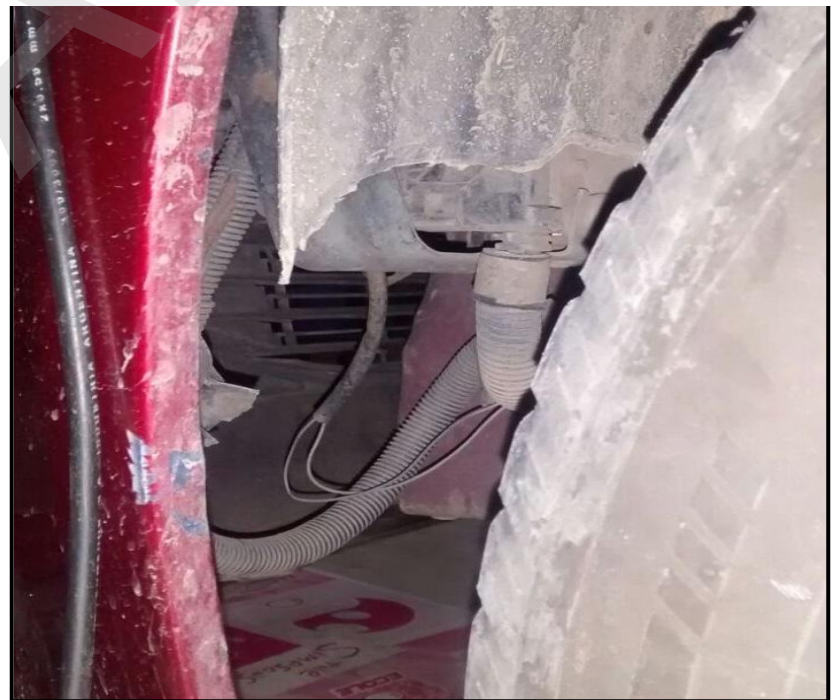
Realiza una inspección donde está ubicado el ABS y nos encontramos que el guardaplast está dañado.

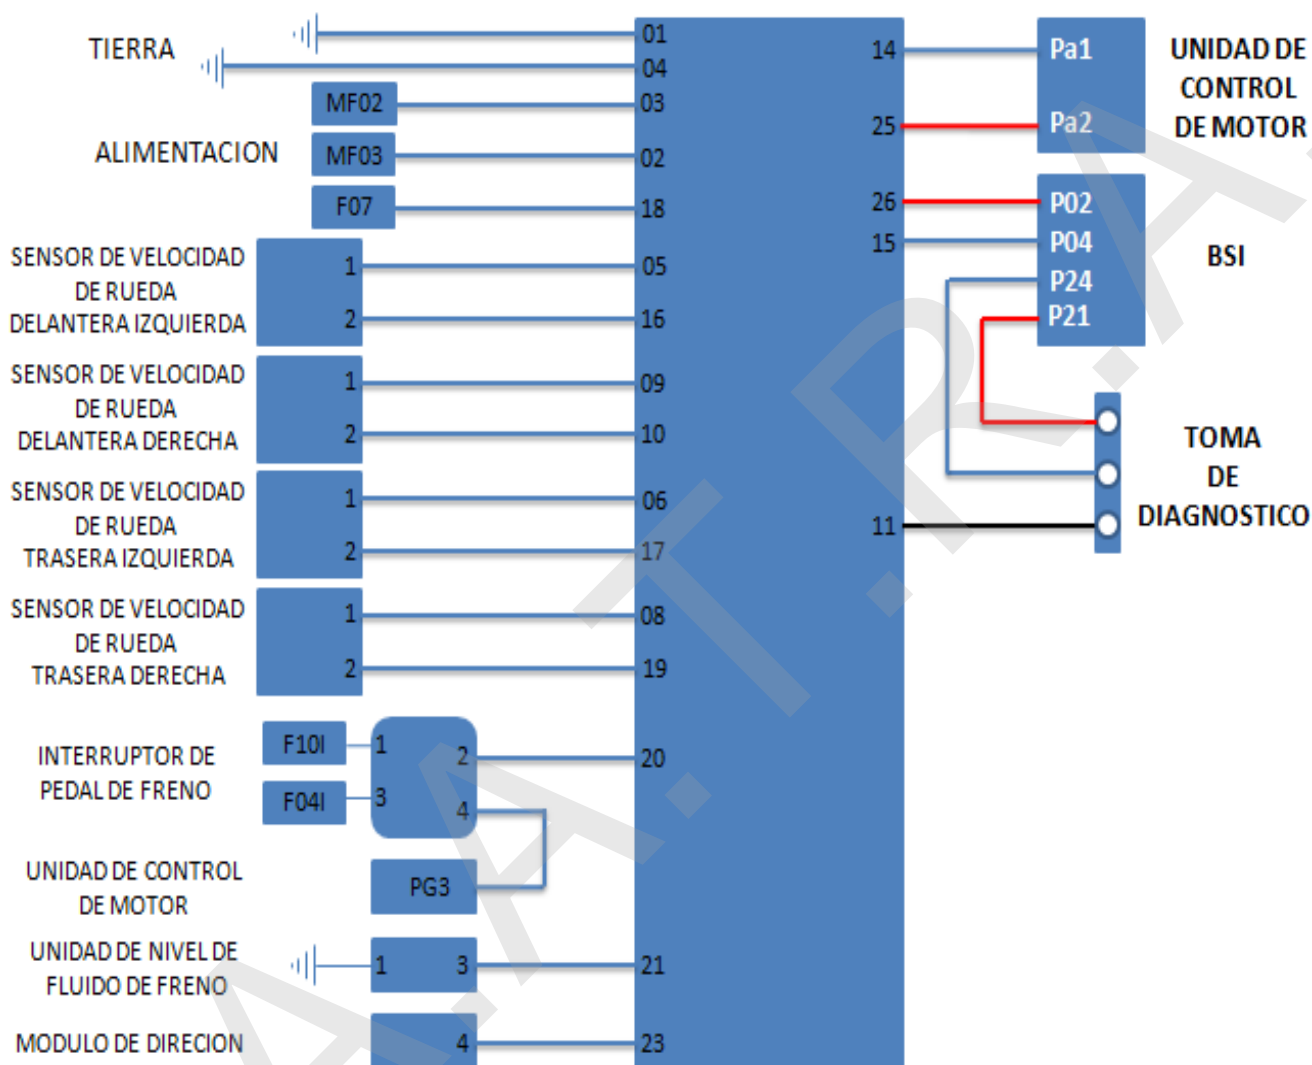
MODULO ABS - Bosch 8.0

Pedimos S.N.I.T. esquema eléctrico del modulo de ABS para comprobar el estado.

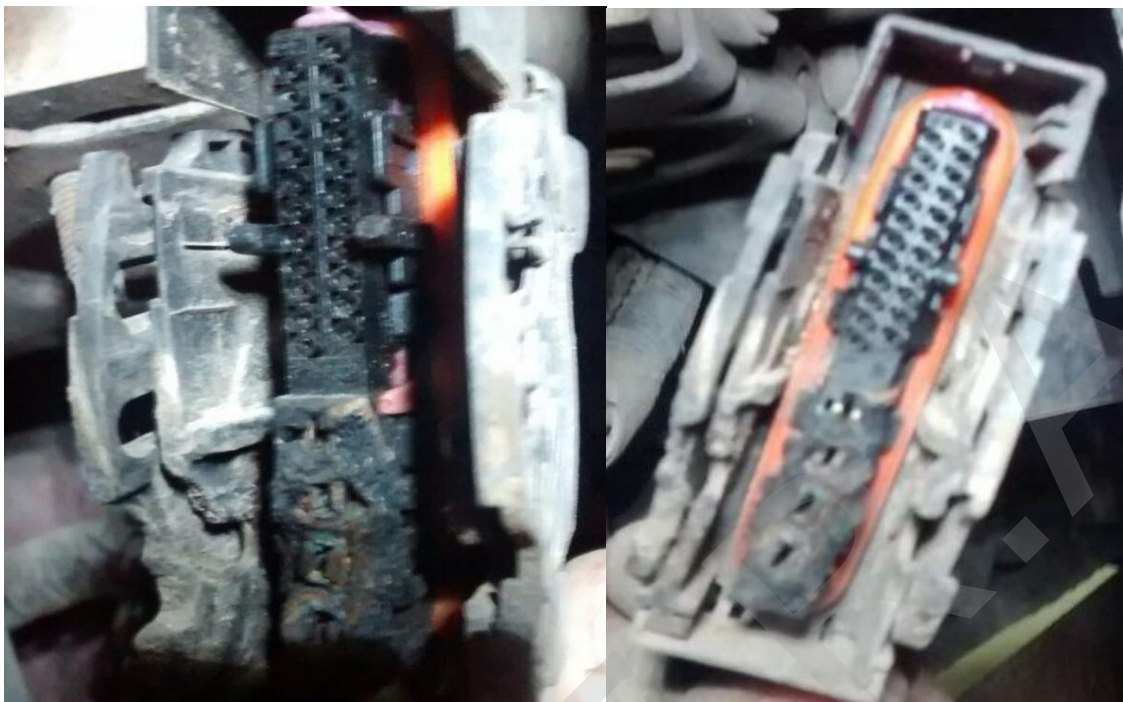
Antes de llegar al modulo descubrimos que la ficha de la instalación al modulo esta recalentada, se procede al cambio de la misma, se realiza un borrado del error para ver si con eso se soluciona y el error persiste.

Trabajo realizado: Comprobamos el correcto funcionamiento del conector, procedemos al cambio del módulo, ya que este tenía los pines recalentados. Luego pasamos a su programación (copiar la codificación del viejo y programar el nuevo con esos parámetros).

Solución del problema: Cambio del conector y modulo ABS.
