NOTA TECNICA N°1

Marca del vehículo: Volkswagen

Modelo: Fox

Consulta concreta: Sensor velocímetro no funciona.

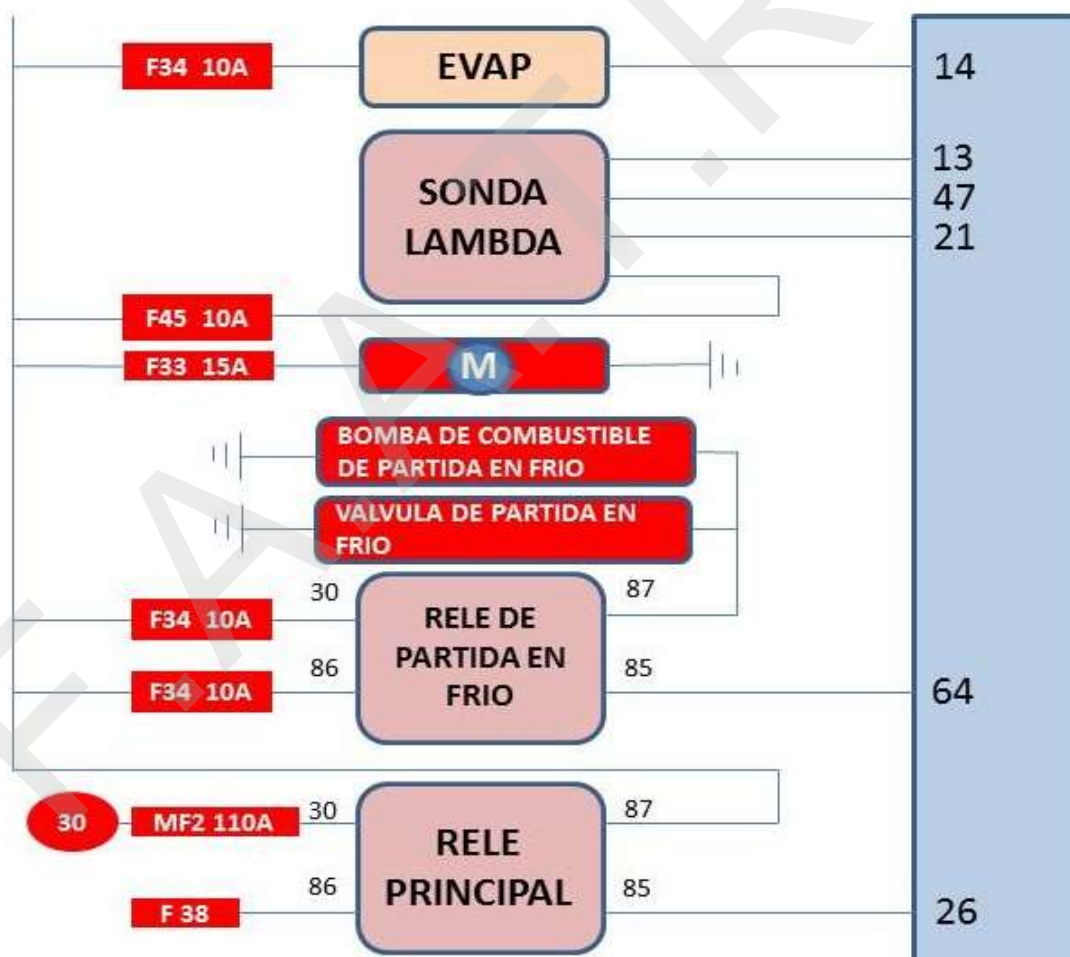
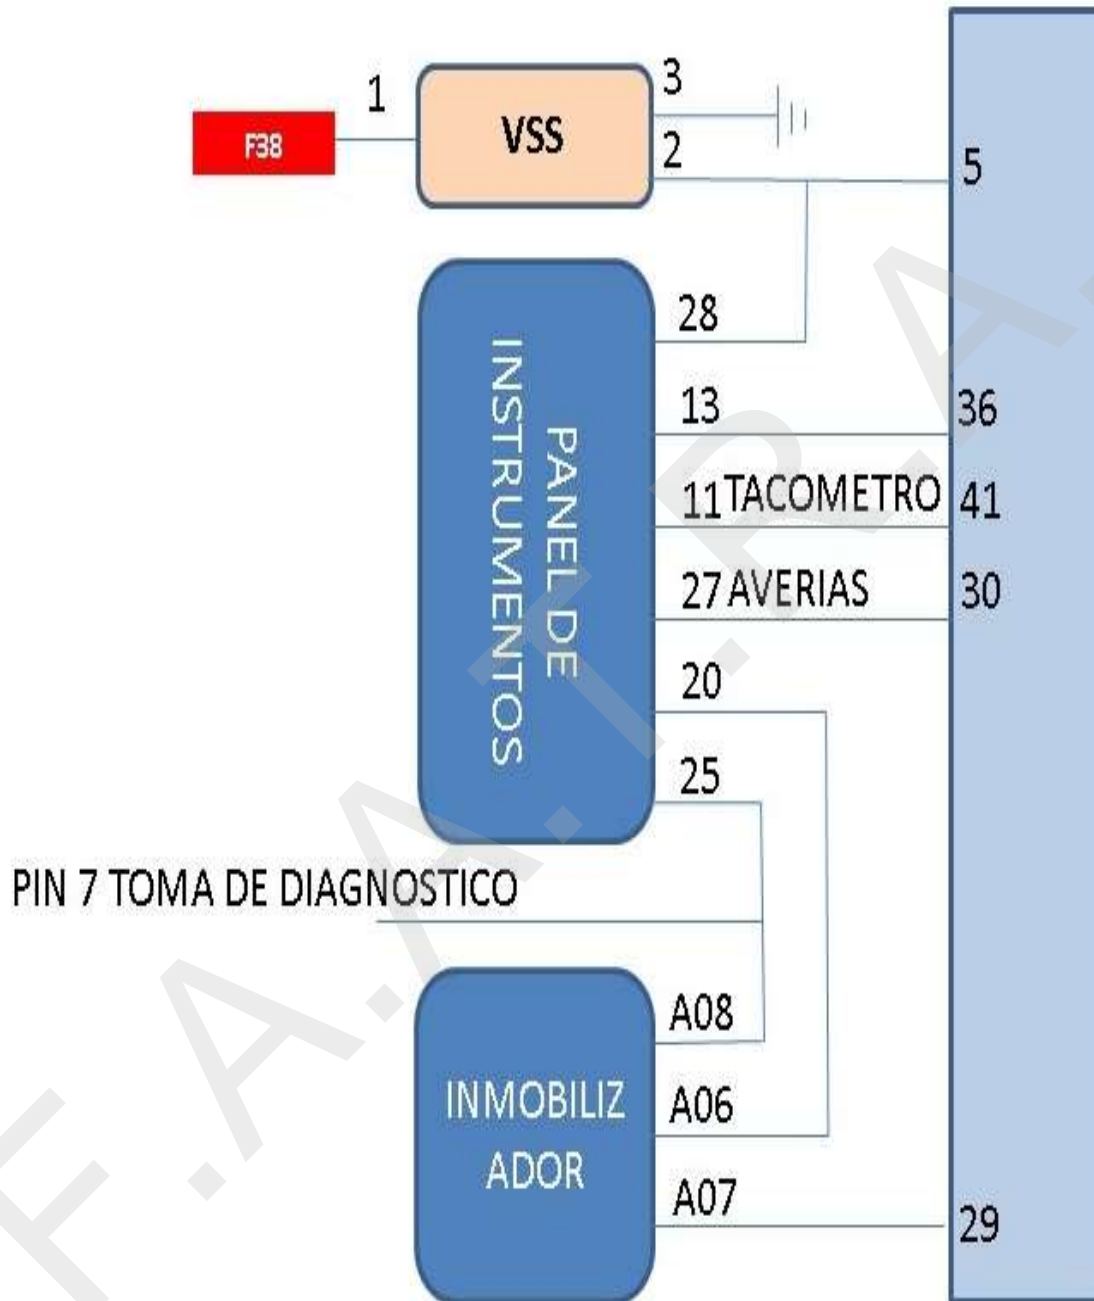
Esquema eléctrico

SOLUCION DE AVERIA: Controlar fusible, verificar cableado desde la fusilera al sensor, según esquema eléctrico.

Al controlar circuito (CON EL ESQUEMA) encontramos que el fusible 38 no lleva positivo (+) al sensor del velocímetro (cable cortado). Al parecer se debe a que el caño corrugado fue abierto en una reparación anterior y nunca fue sellado, esto hizo que entrara agua, los cables se oxidaran y posteriormente se cortaran.

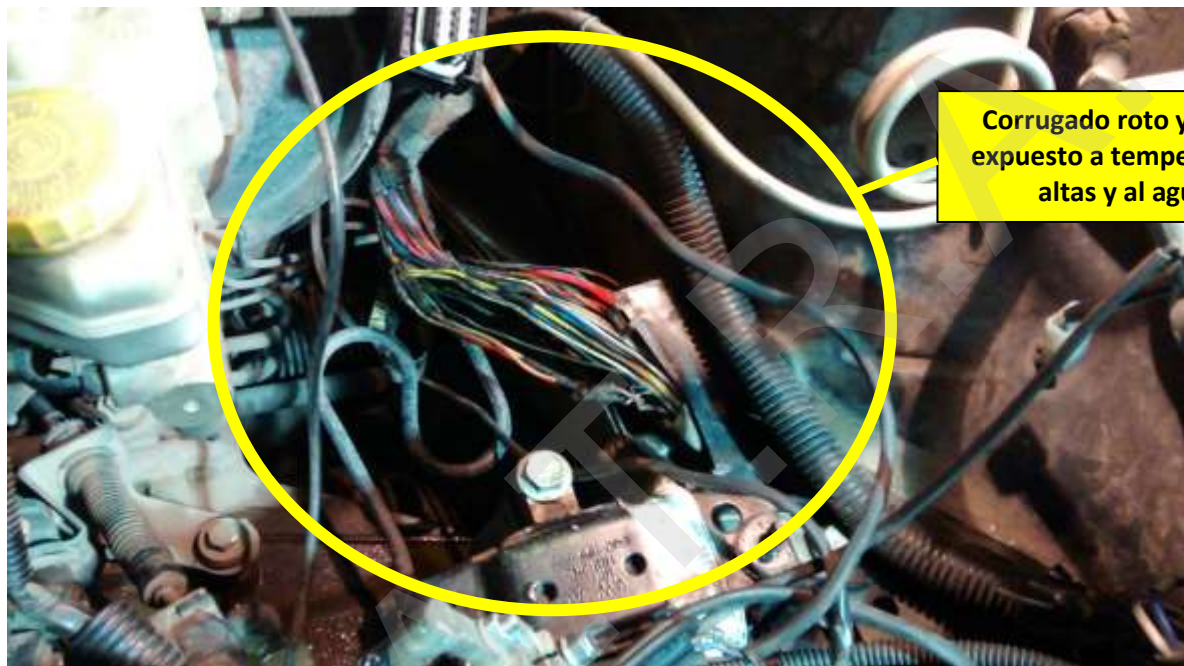
Esto se debe a:

- El conducto que lleva el agua a los sapitos del limpiaparabrisas roza con el equipo del GNC y produjo desgaste a la manguera y luego rotura. Al accionar estos el agua que se filtraba de la manguera iba hacia el ramal ya abierto, con el tiempo produjo el óxido que vemos a continuación.

- Una vez identificados los cables defectuosos procedemos a la sustitución y posteriormente colocar nuevo corrugado y sellado.
- Cambiamos y reubicamos manguera de sapito de limpiaparabrisas.

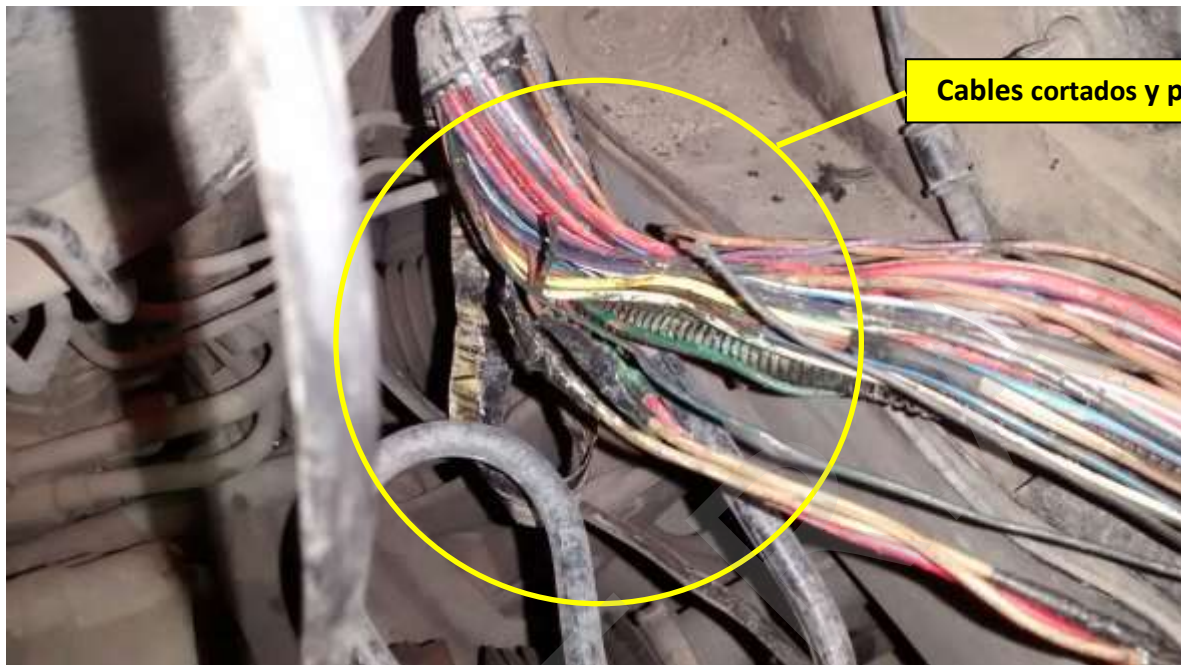
Cables cortados y podridos.
